台灣病人安全通報系統(TPR)

學習案例

硬脊膜外自控式止痛(PCEA)管路錯接至靜脈管路

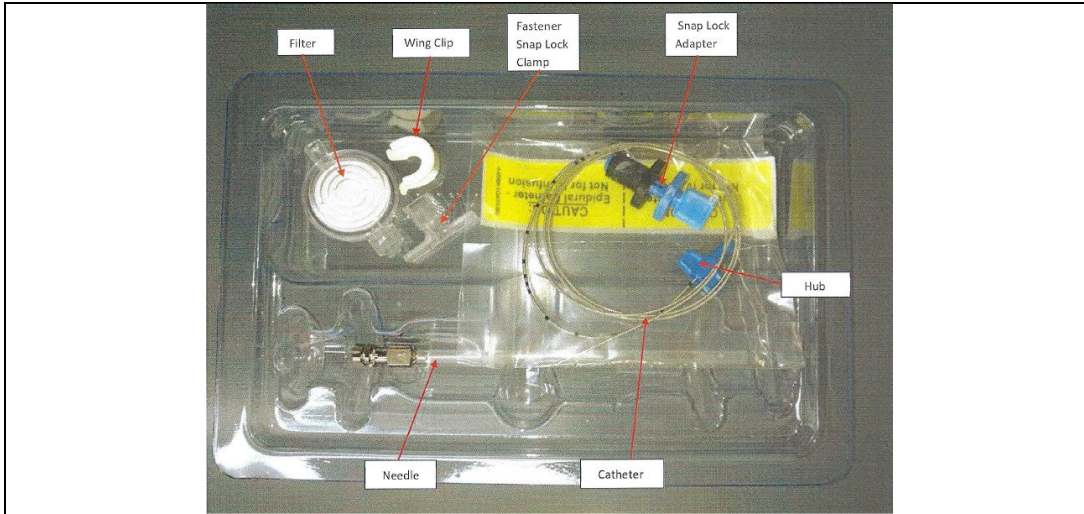
圖1. 硬脊膜外麻醉套組裡有提供黃色貼紙可註記於病人注射部位或管路上

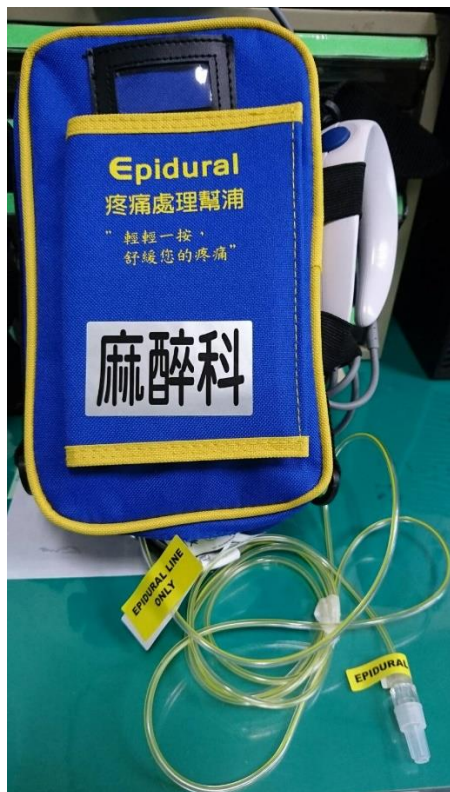
圖2. 於管路、藥袋、輸液幫浦以黃色明顯標記PCEA使用

1. 利用較大且顯眼的標示標記所有的硬脊膜外給藥(包含：管路、藥袋、輸液幫浦，如圖2)。標籤及標示都應朝外以便清楚辨識，可以利用顏色與設計來加強區分與辨識。管路標籤應同時標示於近病人端及近藥袋端。建議使用硬脊膜外給藥的專用管路，硬脊膜外管路會使用黃色作辨識，絕對禁止使用黃色的硬脊膜外管路在其他用途。
2. 硬脊膜外給藥使用的輸液幫浦應該專用，且要有明顯標記「硬脊膜外專用」，外觀應不同於靜脈輸液幫浦。考慮將靜脈輸液幫浦和硬脊膜外輸液幫浦放在病床的兩側，清楚分隔兩個輸液系統。
3. 在連接管路、更改設定、交接班或轉換照護單位時，都應由管路的病人端回溯到源頭連接的藥袋及輸液幫浦，重複確認管路連接是否正確。交接班及交接病人時，應該再確認輸液幫浦的設定是否正確。
4. 要求經硬脊膜外的所有給藥(例如PCEA)及經靜脈給藥的類鴉片止痛劑(例如PCA)，應該在床邊進行三讀五對及雙重核對。
5. 硬脊膜外藥物與靜脈藥物要分開儲放，管制藥品類應比照辦理。

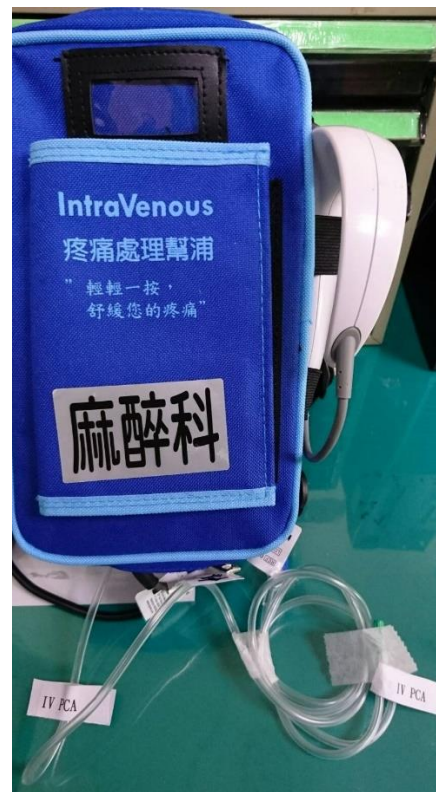
圖3. IV PCA要與PCEA有明顯區別
