# 學習案例-手術室個案車專用電梯夾傷事件

## 一、個案描述

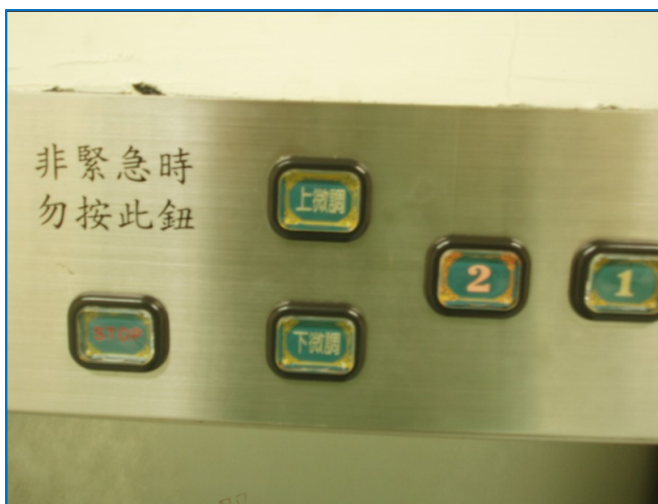
圖 病安\_2-0-0-1電梯微調開關

- 1.誤觸控制裝置：因為電梯裝置有下降微調開關(圖 病安\_2-0-0-1電梯微調開關)，疑同仁在驚慌中誤觸而使無菌個案車專用梯下降。

(五)防止誤啟動改善措施：經本院工務室同仁、勞安室同仁與電梯廠商技術人員，共同考量為防止人員誤觸下降微調開關；均將所有下降微調

開關功能取消。

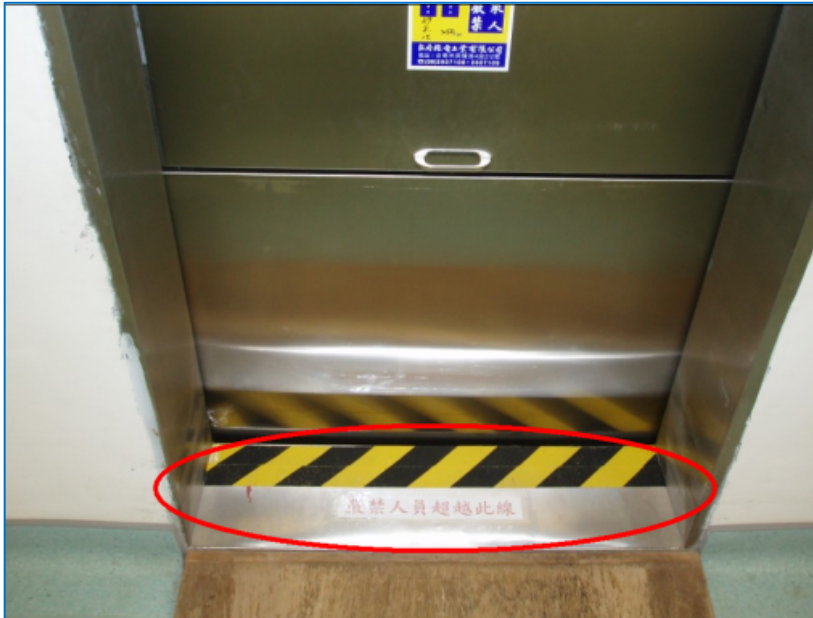
病安\_4-6-0-1 警戒線及警示語

(六)加強現場安全標示：在電梯入口前方地板處增加明顯警戒線及警示語

(圖 病安\_4-6-0-1警戒線及警示語)，以利作業同仁清楚易辨識安全範圍

與危險範圍，安全警示語，用以提醒同仁作業注意事項。
